## **Estudo aeronáutico AERODROMO PRIVADO COSTA ESMERALDA (SDEN)**

### **FINALIDADE**

Análise o efeito adverso OPEA identificado no processo de Alteração no Cadastro de Aeródromos e propor medida mitigadora para garantir a segurança e a regularidade das operações aéreas no **AERODROMO PRIVADO COSTA ESMERALDA (SDEN)**.

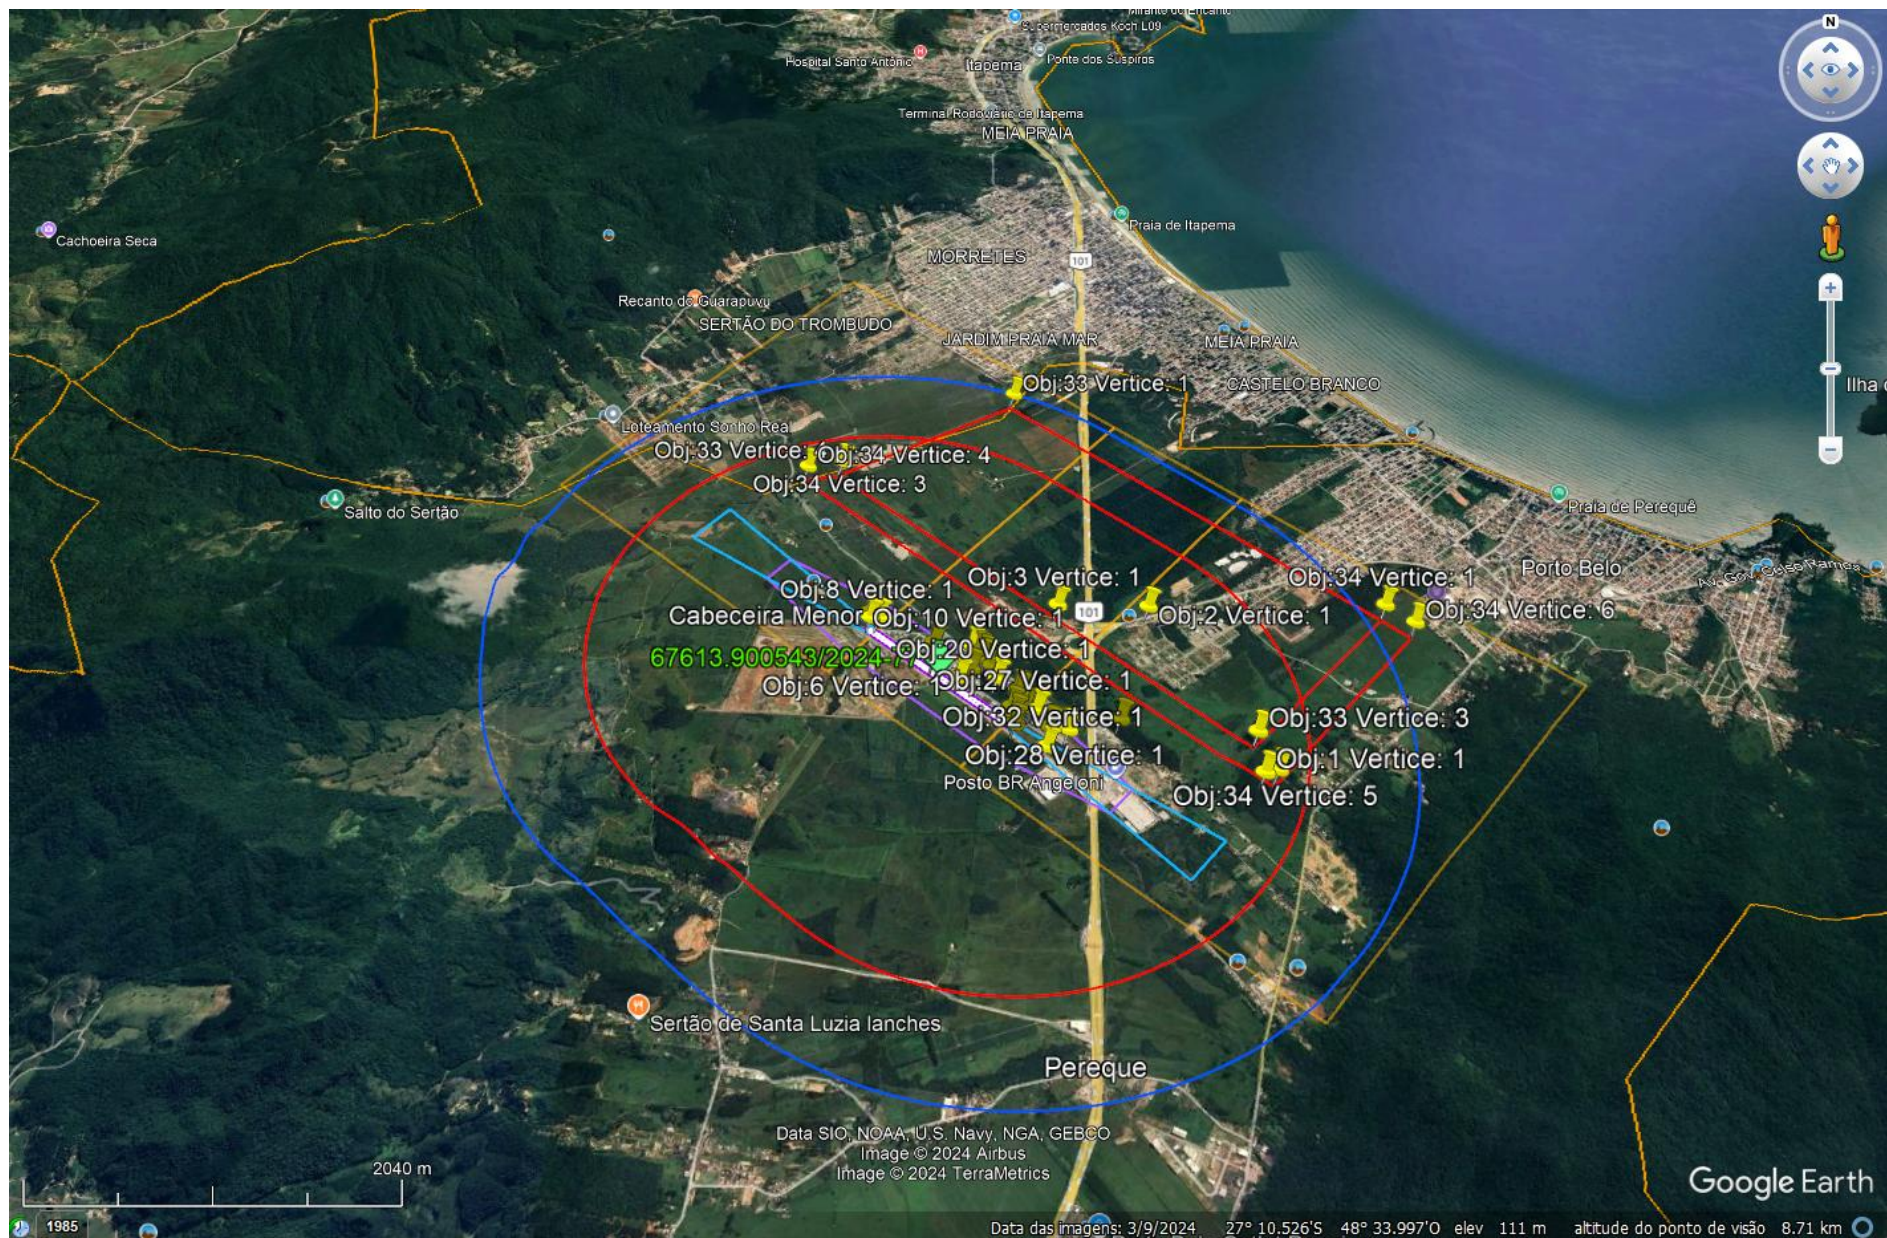
Figura 2 – novo pbzpa SDEN proposto com indicação dos OPEAs e superfície limitadora de interesse público (referencia do levantamento topográfico)

- Os objetos Nº Ref. 7, 8, 11, 12, 20 e 28 violam a superfície de Transição e requerem ações mitigadoras. A fim de garantir à segurança e à regularidade das operações aéreas, deve ser elaborado um estudo aeronáutico determinando o impacto desses obstáculos na operação do aeródromo e definindo as medidas necessárias, bem como aplicando imediatamente aquelas de sua competência –Referências: ICA 63-19/2020, Item 5.2.8; ICA 11-408/2020, Item 11.6, letra “h”. Referências: ICA 63-19/2020, Item 5.2.8; ICA 11-408/2020, Item 11.6, letra “h”.

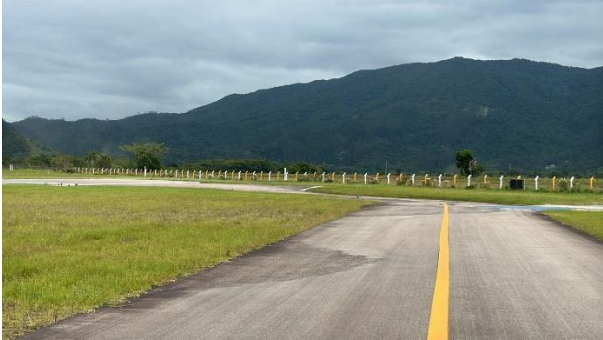
| n° referencia | identificação | Localização | superfície | violação | Medida mitigadora |
|---|---|---|---|---|---|
| 07 | cerca | 27° 9' 59,28" S<br>48° 37' 20,90" W | Transição | 0,25m | <p>A cerca será sinalizada, através da pintura dos palanques cores laranja e branca, e por ser um aeródromo privado de voos VFR não será impactado a segurança operacional do aeródromo.</p> |

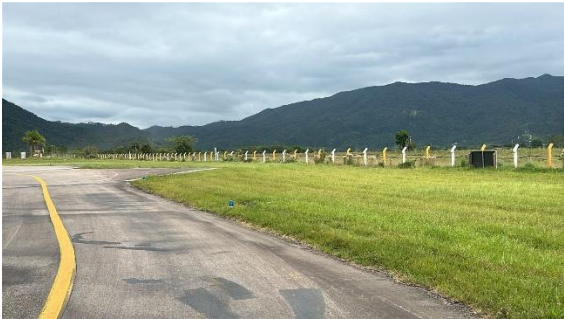
| n° referencia | identificação | Localização | superfície | violação | Medida mitigadora |
|---|---|---|---|---|---|
| 08 | cerca | 27° 9' 46,86" S<br>48° 37' 36,93" W | Transição | 0,47m | <p>A cerca será sinalizada, através da pintura dos palanques cores laranja e branca, e por ser um aeródromo privado de voos VFR não será impactado a segurança operacional do aeródromo.</p> |

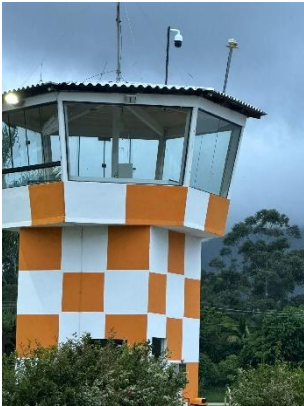
| 12 | Torre de controle | 27° 10' 1,71" S<br>48° 37' 12,14" W | Transição | 3,60m | Torre de marco do condomínio – torre sinalizada conforme ICA 11-408 capítulo 9<br> |
